Magnetische Streufeldmessung

Zerstörungsfreie Ortung von Brüchen und Rissen in der Spannbewehrung

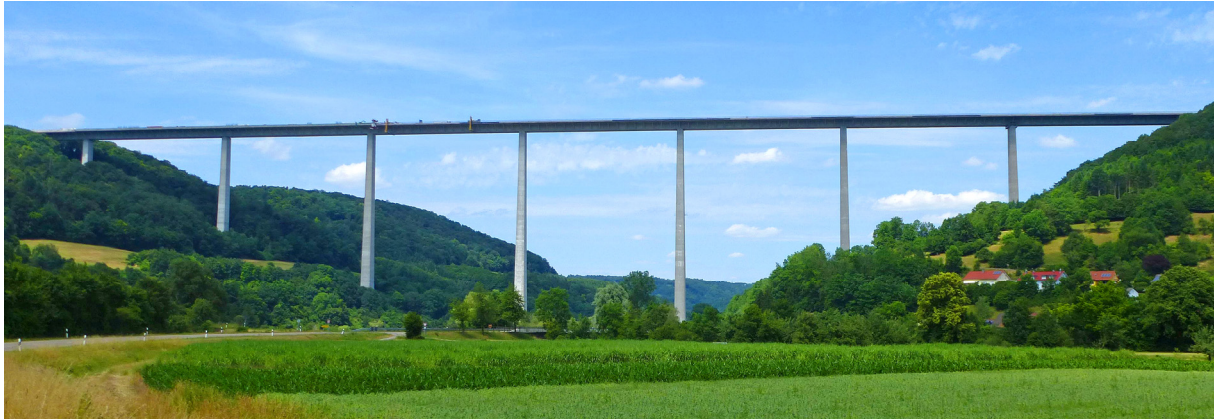
Bild 1: Einsatz der magnetischen Streufeldmessung auf der Kochertalbrücke BAB A 6.

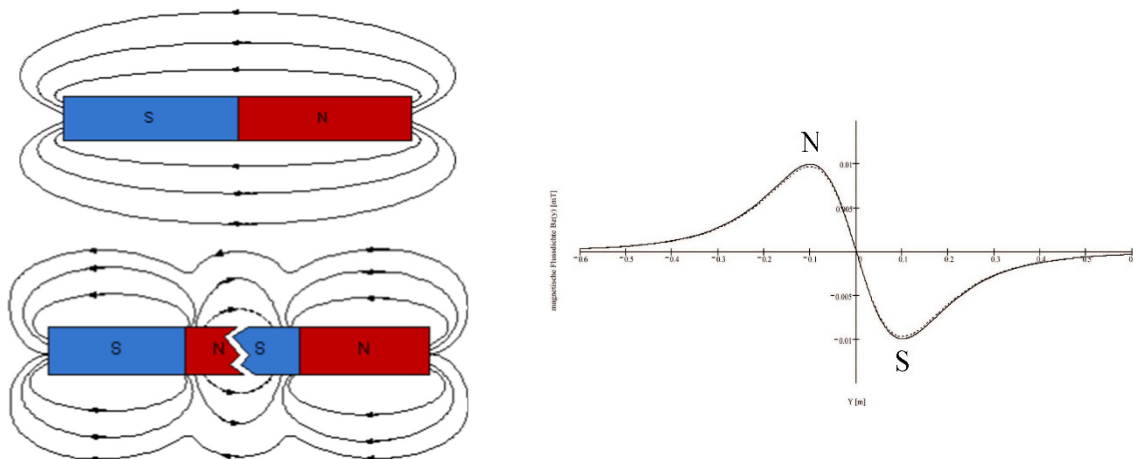
Bild 2: An der Bruchstelle liegen sich eng benachbart ein magnetischer Nordpol (N) und ein magnetischer Südpol (S) gegenüber (Bild links). Das Messsignal (Bild rechts) zeigt einen charakteristischen Verlauf. Zwischen den beiden Polen (Extremwerten) befindet sich der Wendepunkt des Signalverlaufs der transversalen Komponente, der exakt die Mitte der Bruchstelle anzeigt.

Das Remanenzmagnetismus-Verfahren nutzt die ferromagnetischen Eigenschaften des Spannstahls, um zerstörungsfrei Brüche oder auch Risse in den Spanndrähten zu lokalisieren. Der Spannstahl besitzt infolge des Erdmagnetfelds, der Verwendung von Hubmagneten während der Herstellung oder anderer magnetischer Einflüsse ein undefiniert eingprägtes Magnetfeld. Um ein für die Untersuchung notwendiges definiertes Magnetfeld zu erhalten, wird das zu untersuchende Spannglied von der Bauteiloberfläche aus magnetisiert. An Bruchstellen einzelner Spanndrähte treten magnetische Streufelder auf, die vergleichbar sind mit Streufeldern an gebrochenen Stabmagneten (Dipolbildung an der Bruchstelle, siehe Bild 2 links).

Nach der Magnetisierung wird die magnetische Flussdichte entlang dem Spanngliedverlauf mit Magnetsensoren (z.B. Hallsonden) an der Betonoberfläche gemessen und aufgezeichnet. Aus diesen Messdaten werden schwarz-weiß-skalierte Magnetbilder generiert, die hinsichtlich der Lage und des Zustands der Spannglieder analysiert werden. Die magnetische Flussdichte

setzt sich aus einer transversalen Komponente (rechtwinklig zur Betonoberfläche) und einer axialen Komponente (parallel zur Betonoberfläche in Richtung des Spannglieds) zusammen. Spanndrahtbrüche bzw. mögliche bruchartige Signale verursachen einen charakteristischen Signalverlauf (vgl. Bild 2 rechts), bei dem sich der Bruch an der Stelle befindet, an der die transversale Komponente einen Wendepunkt hat (Dipolbildung, Polwechsel mit Wendepunkt). Diese Polwechsel werden in den Magnetbildern durch einen schwarz-weiß-Wechsel erkennbar. Liegen solche bruchartigen Signale auf der Projektionslinie von Spanngliedern, kann angenommen werden, dass es sich um Bruchsignale handelt. Diese Annahmen werden daraufhin durch eine detaillierte Analyse der zugehörigen Signalverläufe der Spannglieder entsprechend verifiziert.

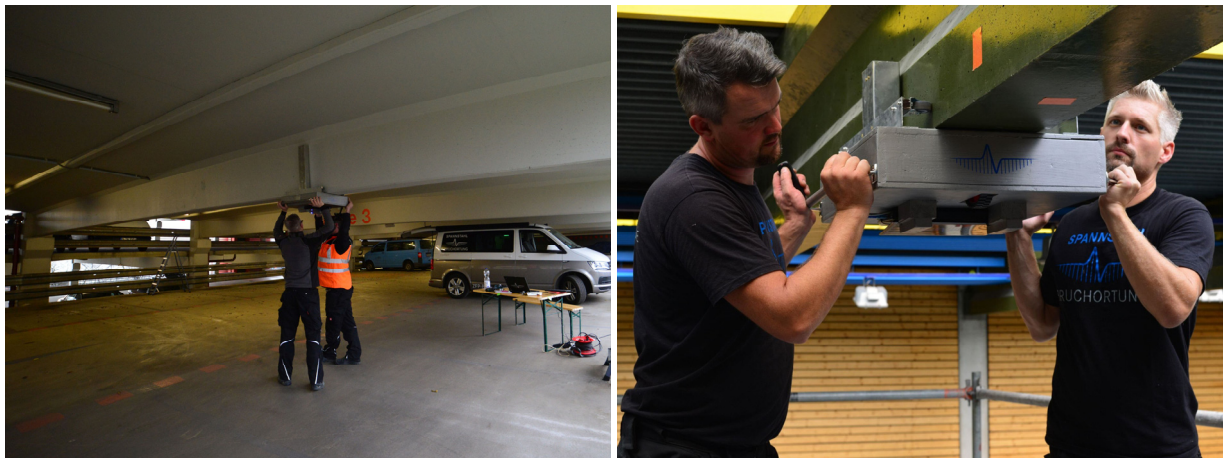
Bild 4: Untersuchung von Spannbetonträgern mit der U-Sensoreinheit

Die U-Sensoreinheit ist speziell für die Untersuchung von vorgespannten Träger-Querschnitten entwickelt worden. Die Anordnung der Magnetsensoren ermöglicht mit nur einer Überfahrt des zu untersuchenden Bauteils die gleichzeitige Messung des magnetischen Streufelds von allen drei Trägerseiten (beide Stegseiten und den Untergurt). Je nach Bauteilquerschnitt wird die U-Sensoreinheit an die Geometrie der Trägerseiten angepasst (individuelle Anpassung an die Steghöhe und Gurtbreite der Träger). Somit können nahezu sämtliche Spannbetonträger schnell, effizient und zerstörungsfrei auf Brüche in den Spanngliedern / Spanndrähten untersucht werden.

- schnelle Untersuchung von Spannbetonträgern und von Trägern von Spannbeton-Plattens
- Untersuchung beider Stegseiten und des Untergurts in nur einem Arbeitsgang
- U-Sensoreinheit kann nahezu an jede Bauteilgeometrie angepasst werden (Anpassung an Steghöhe und Gurtbreite)

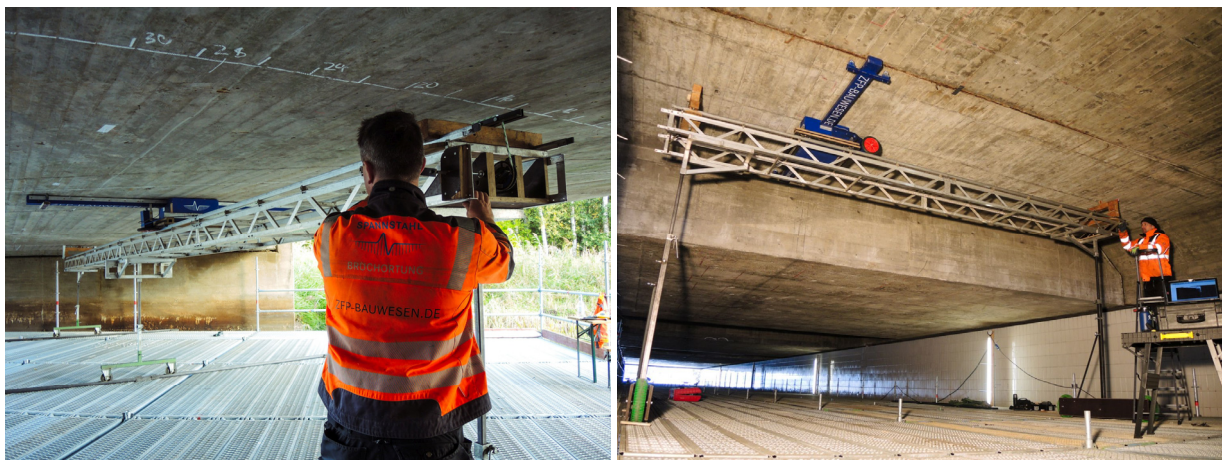
Bild 5: Untersuchung von vorgespannten Brückenflächen mit der BlueOne (3m Sensoreinheit)

Die BlueOne ist eine weiterentwickelte 1,50 m bis 3,0 m breite Sensoreinheit (vgl. REM 350), die kabellos das magnetische Streufeld der zu untersuchenden Fläche misst und aus den Messdaten flächige schwarz-weiß skalierte Magnetbilder generiert. Durch die Darstellung der Messergebnisse (Sensorbreite x Messlänge) in einem Flächenbild kann die Bewehrungssituation in diesem gesamten Bereich visuell interpretiert und entsprechend ausgewertet werden.

- Aufnahme von flächigen Magnetbildern
- visuelle Darstellung der gesamten Bewehrungssituation in der Untersuchungsfläche

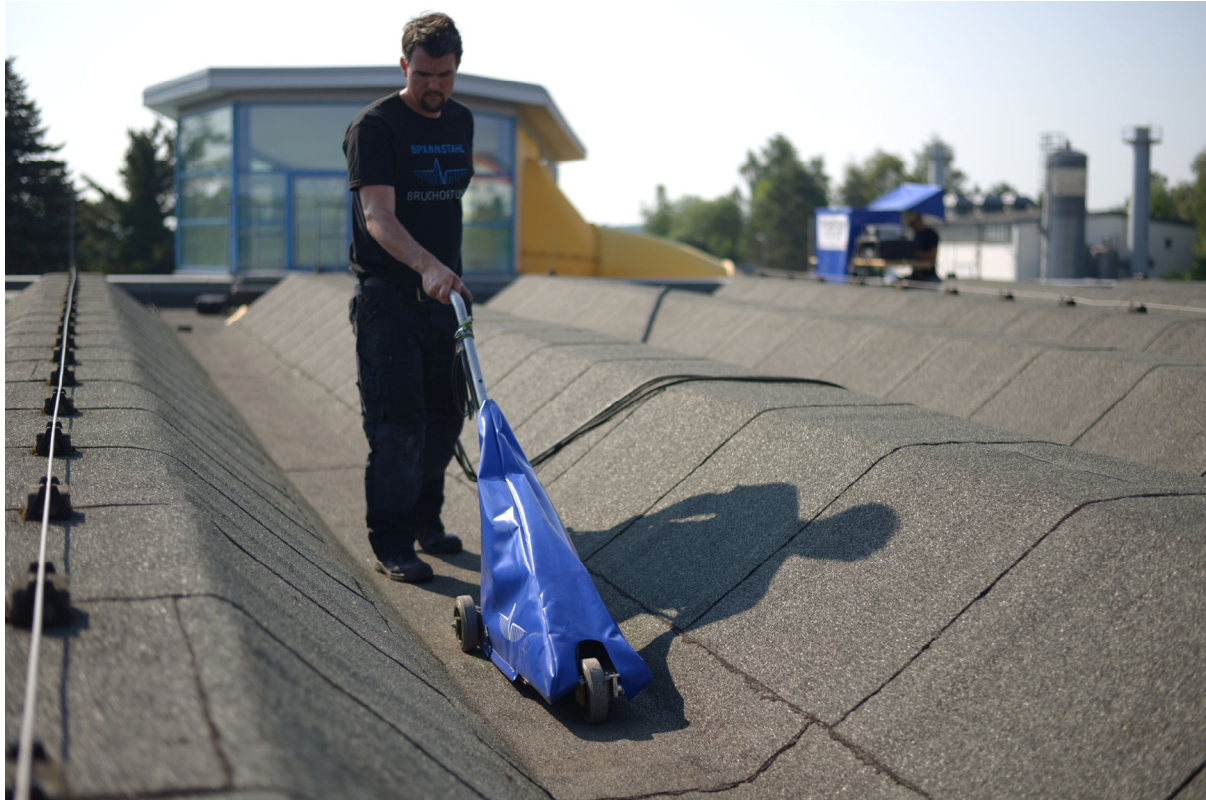
Bild 6: Untersuchung von VT-Falten einer Schwimmhalle.

Fahrbares Führungssystem bei geradlinig verlaufenden und an der Oberseite des Bauteils liegenden Spanngliedern, wie z.B. bei Bodenplatten von Parkdecks oder Dachkonstruktionen von Sporthallen (z.B. VT-Falten).

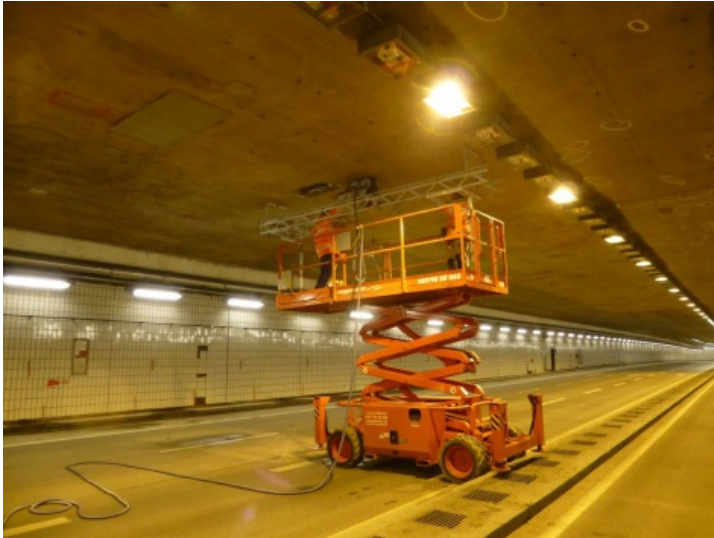
Bild 7: Untersuchung einer Tunneldecke.

Gitterträger-Schienensystem mit variablen Längen bei geradlinig verlaufenden Spanngliedern in Brückenträgern und Dach- bzw. Deckenbindern. Das Gitterträger-Schienensystem kann sowohl stehend als auch hängend verwendet werden und lässt sich in seiner Höhe justieren. Dadurch können sowohl die in der Unterseite als auch die seitlich im unteren Flansch liegenden Spannglieder abgefahren werden (Beispielbilder auf der folgenden Seite).

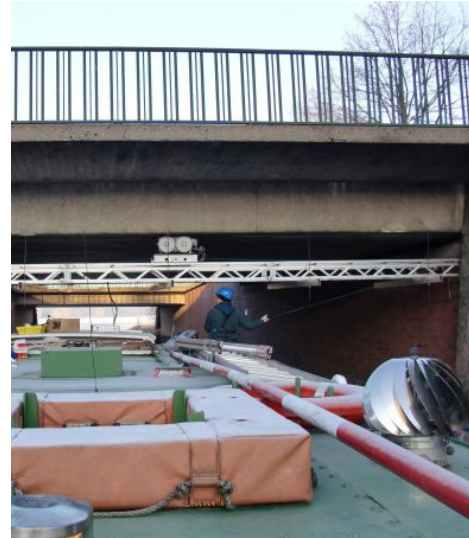
Bild 8: Untersuchung von Brückenträgern.

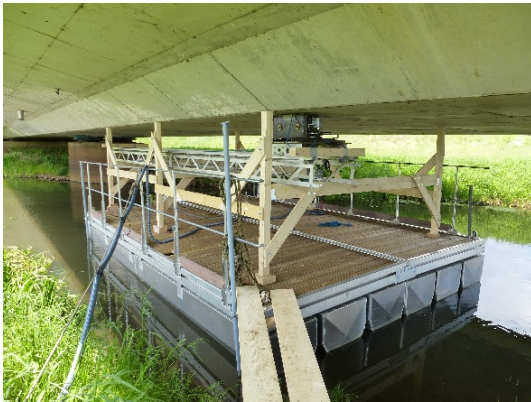
Bild 9: Untersuchung einer Spannbetonbrücke mit Hilfe einer schwimmenden Plattform.

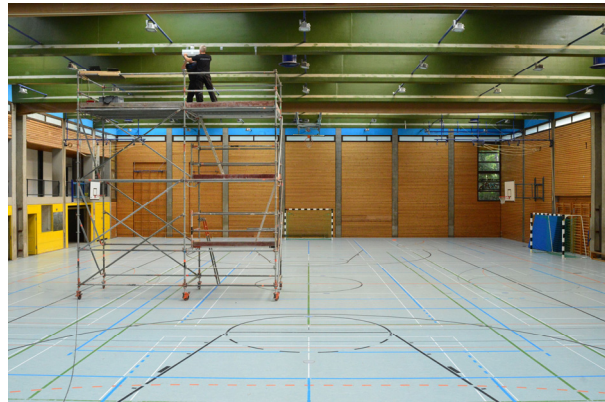
Bild 10: Untersuchung von Spannbetonbindern einer Sporthalle.

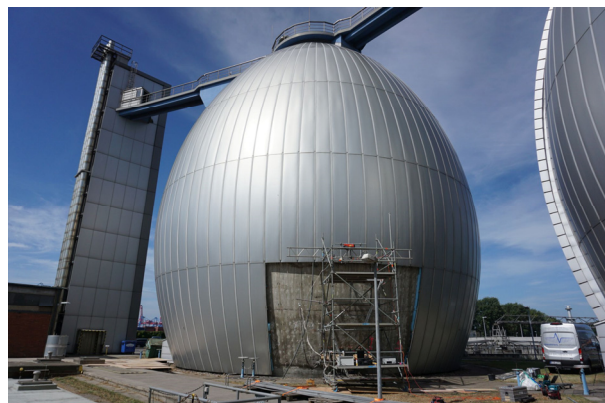
Bild 12: Untersuchung von Spanngliedern eines Faulbehälters.

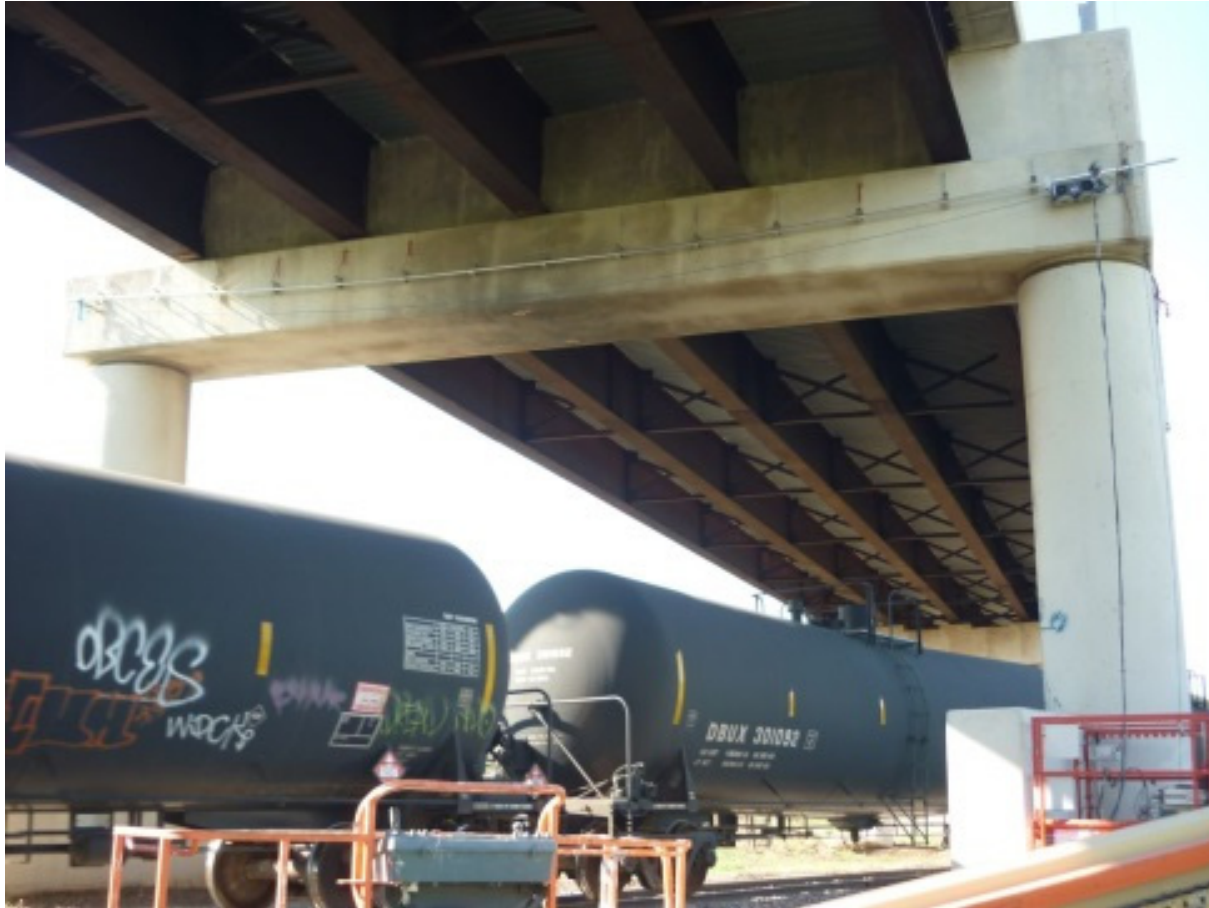
Bild 13: Untersuchung von Brückenträgern mit parabolisch verlaufenden Spanngliedern.

Hängendes Rohrsystem mit variablen Längen bei parabolisch verlaufenden Spanngliedern von z.B. Brückenträgern oder Brückenhohlkästen. Mittels Bohrungen im Träger selbst oder in der darüber liegenden Konstruktion kann das Rohrsystem individuell dem Spanngliedverlauf angepasst werden.

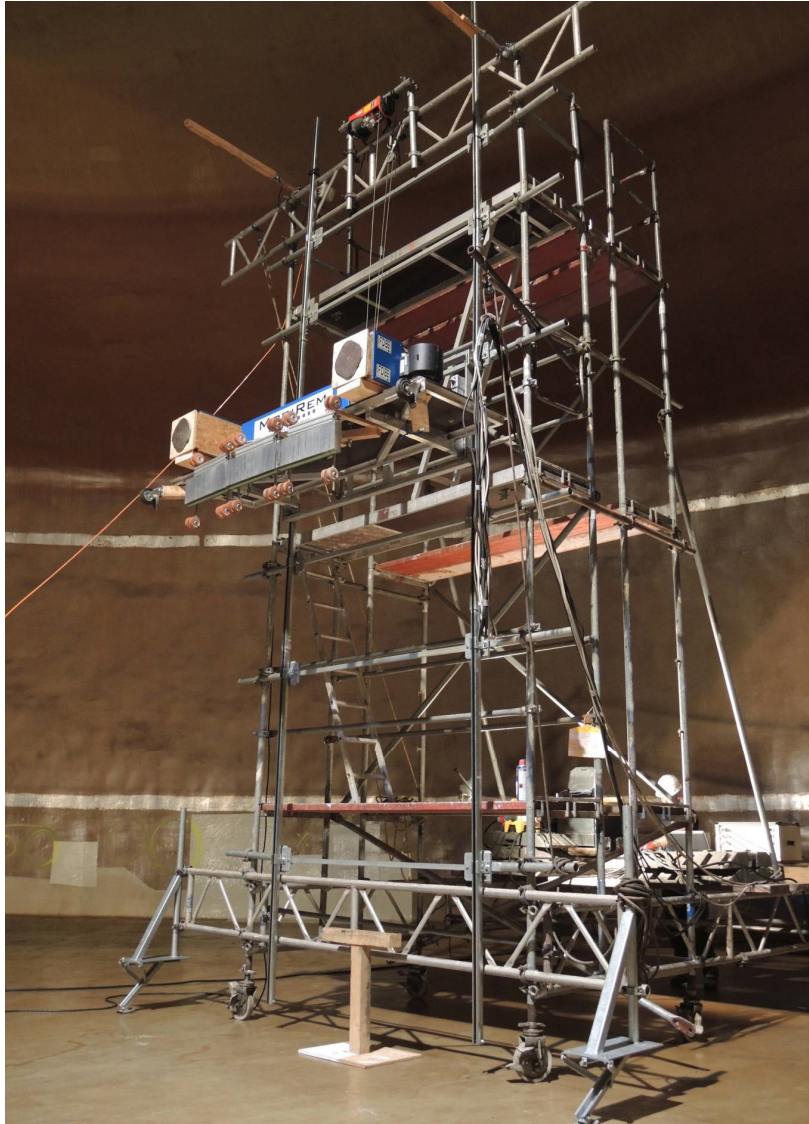
Bild 15: Untersuchung horizontal verlaufender Spannglieder im Wandbereich vorgespannte Tankbehälter mithilfe einer Hubplattform.

Für die Untersuchung von vorgespannten Tankbehältern ist für den REM 150 eine Hubplattform konstruiert worden (Bild 15), welche eine vertikale Untersuchung der horizontal verlaufenden Spannglieder in der Wandebene ermöglicht. Wandbereiche mit einer Fläche von bis zu 600 m² werden in etwa drei Tagen zerstörungsfrei auf Spannstahlbrüche untersucht.

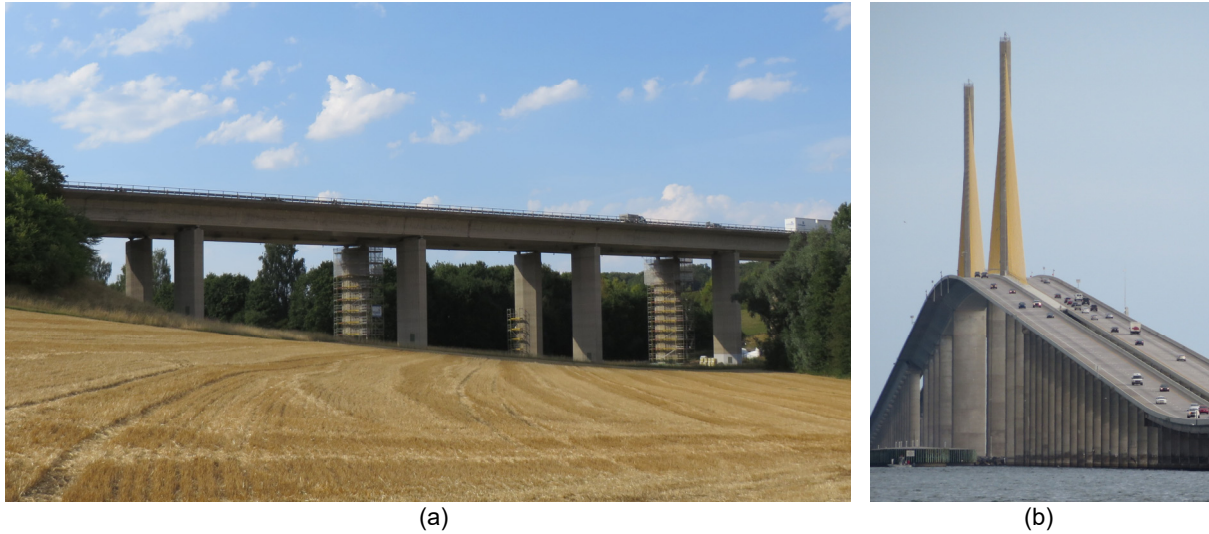
Bild 16: Autobahnbrücken in Spannbetonbauweise. Untersucht wurden die in der Brückenplatte liegenden Querspannglieder, welche durch die Verwendung von Tausalzen stark korrosionsgefährdet sind (a: Schüpfbachtalbrücke BAB A 81, b: Sunshine Skyway Bridge Florida/USA).

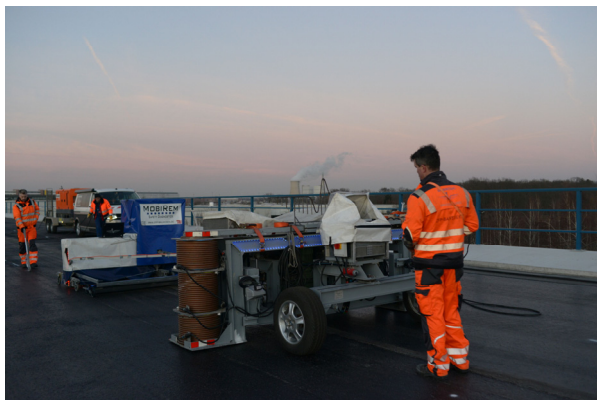
Bild 17: Untersuchung der Fahrbahnplatte einer Autobahnbrücke in Wolfsburg.

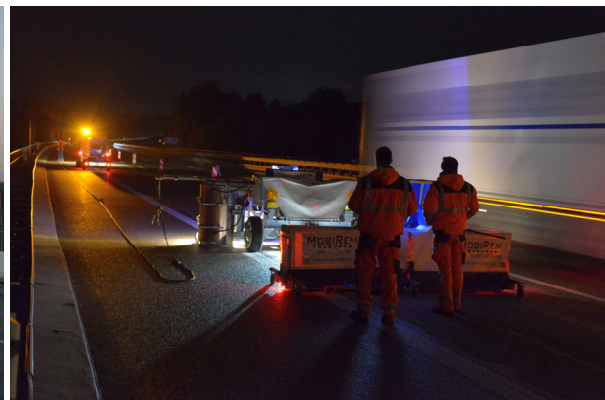
Bild 18: Untersuchung der Fahrbahnplatte einer Autobahnbrücke an der BAB A 81.
